W3150A+/W5100 Errata Sheet

Document History

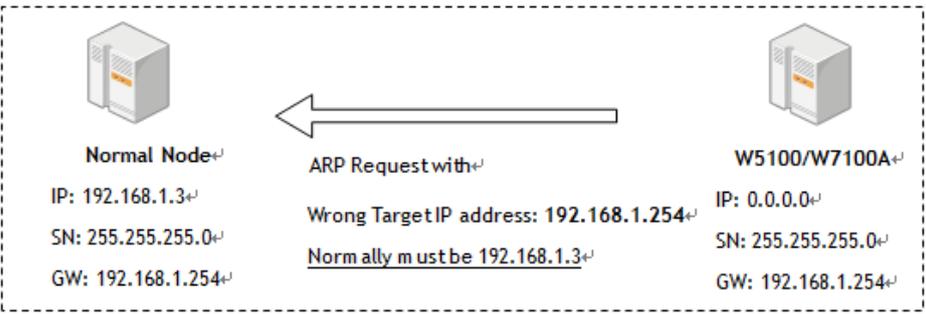
Errata 3	
Phenomenon	<p>W5100/W7100/W7100A 칩에서 자신의 IP주소는 “0.0.0.0”으로 설정되어 있으며, Gateway IP 주소와 Subnet mask 정보가 0이 아닌 값으로 설정되어 있는 상황에서 네트워크상의 다른 Node에게 ARP Request패킷을 전송할 때, Target IP address로 상대방 IP주소를 정확히 설정했음에도 불구하고 ARP 패킷의 Target IP address는 설정한 상대방 IP주소가 아닌 Gateway IP주소로 설정된 ARP Request 패킷을 송신하는 문제가 있다.</p>
Condition	<div style="border: 1px dashed black; padding: 10px; text-align: center;">

<p>Normal Node[↙] IP: 192.168.1.3[↙] SN: 255.255.255.0[↙] GW: 192.168.1.254[↙]</p> <p>← ARP Request with[↙] Wrong Target IP address: 192.168.1.254[↙] Normally must be 192.168.1.3[↙]</p> <p>W5100/W7100A[↙] IP: 0.0.0.0[↙] SN: 255.255.255.0[↙] GW: 192.168.1.254[↙]</p> </div> <p>W5100/W7100/W7100A 칩 내부의 ARP 처리과정에서 자신의 source IP주소가 “0.0.0.0”일 때, Subnet계산오류로 인해 설정된 Target IP 주소를 보내지 못하고 Target IP주소를 자신의 저장된Gateway IP주소로 변경하여 ARP request 패킷을 전송하기 때문에 전달 되어야 할 Normal node로 ARP Request 패킷이 전달되지 않는다. 또한 같은 상황에서 Gateway IP 주소가 “0.0.0.0”일 경우, Target IP 주소가 현재 Gateway 주소인 “0.0.0.0”으로 변경되어 ARP request 패킷을 전송하게 되어 Target IP 주소로 패킷이 전달되지 않는 문제가 발생하게 된다.</p>

Solution & Recommendation	<p>Erratum3의 원인은 Erratum2와 동일하기 때문에 Erratum2의 솔루션과 동일하다.</p>

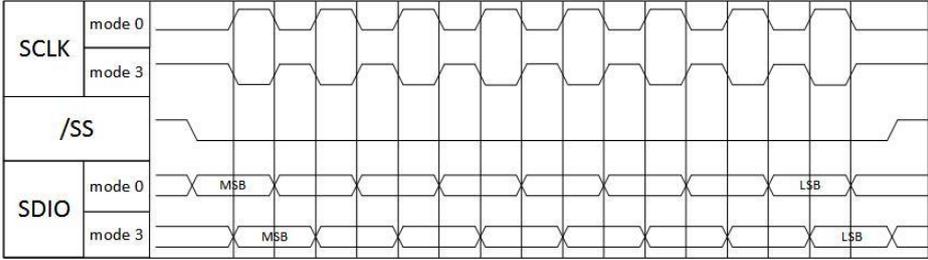
Errata 4	
Phenomenon	SPI 에서 mode 3 을 지원하지 않는 문제
Condition	<p>W5100 과 W3150A+ 는 2개의 SPI mode(mode 0, 3)를 지원한다고 데이터 시트에 명시되어 있다.</p> <p>밑에 그림은 SPI 가 mode 0 일 때와 mode 3 일 때의 Timing diagram 이다.</p>

<p>그러나 현재 버그로 인해 W5100과 W3150A+ 는 SPI mode 3을 지원하지 않는다.</p>
Solution	버그로 인한 SPI mode 3 의 지원 불가
