W5300 Errata Sheet

Document History

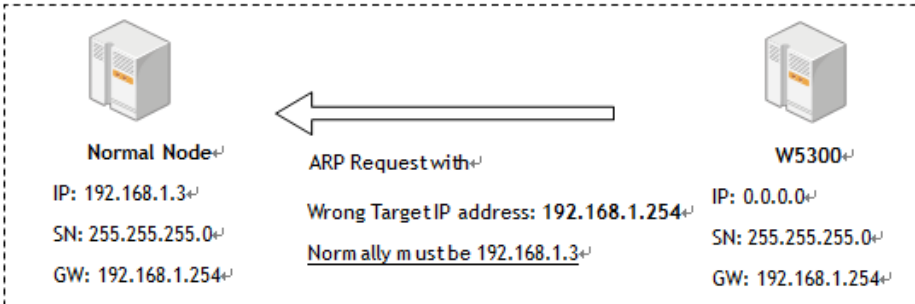
Erratum 5	
Phenomenon	<p>W5300 칩에서 자신의 IP주소는 “0.0.0.0”으로 설정되어 있으며, Gateway IP 주소와 Subnet mask 정보가 0이 아닌 값으로 설정되어 있는 상황에서 네트워크상의 다른 Node에게 ARP Request패킷을 전송할 때, Target IP address로 상대방 IP주소를 정확히 설정했음에도 불구하고 ARP 패킷의 Target IP address는 설정한 상대방 IP주소가 아닌 Gateway IP주소로 설정된 ARP Request 패킷을 송신하는 문제가 있다.</p>
Condition	<div style="border: 1px dashed gray; padding: 10px; text-align: center;">

<p>Normal Node[↵] IP: 192.168.1.3[↵] SN: 255.255.255.0[↵] GW: 192.168.1.254[↵]</p> <p>← ARP Request with[↵] Wrong Target IP address: 192.168.1.254[↵] <u>Normally must be 192.168.1.3[↵]</u></p> <p>W5300[↵] IP: 0.0.0.0[↵] SN: 255.255.255.0[↵] GW: 192.168.1.254[↵]</p> </div> <p>W5300 칩 내부의 ARP 처리과정에서 자신의 source IP주소가 “0.0.0.0”일 때, Subnet계산오류로 인해 설정된 Target IP 주소를 보내지 못하고 Target IP주소를 자신의 저장된 Gateway IP주소로 변경하여 ARP request 패킷을 전송하기 때문에 전달 되어야 할 Normal node로 ARP Request 패킷이 전달되지 않는다. 또한 같은 상황에서 Gateway IP 주소가 “0.0.0.0”일 경우, Target IP 주소가 현재 Gateway 주소인 “0.0.0.0”으로 변경되어 ARP request 패킷을 전송하게 되어 Target IP 주소로 패킷이 전달되지 않는 문제가 발생하게 된다.</p>

Solution & Recommendation	<p>Erratum5의 원인은 Erratum4와 동일하기 때문에 Erratum4의 솔루션과 동일 하다.</p>
